REPORTE FOTOGRÁFICO DEL INFORME DE AVANCE MENSUAL

Construcción del Auditorio Campus Juchitán 2a. Etapa.

REPORTE FOTOGRAFICO

Construcción de una planta de tratamiento de aguas residuales en la Universidad del Istmo Campus Tehuantepec.

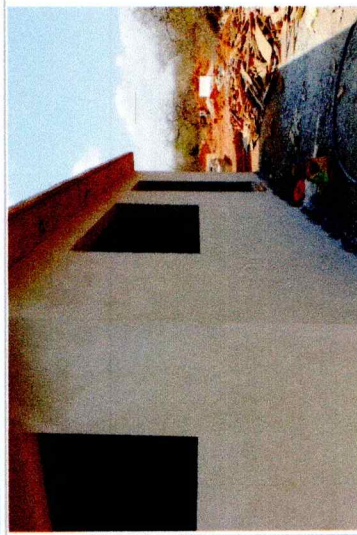
F1

Aplazados en espera de generación de Ocaso, Colocación de impermeabilizante en tanques, suministro y tendido de línea de drenaje para conexión de pozos a planta de tratamiento, suministro e instalación de herrajes en tanques.

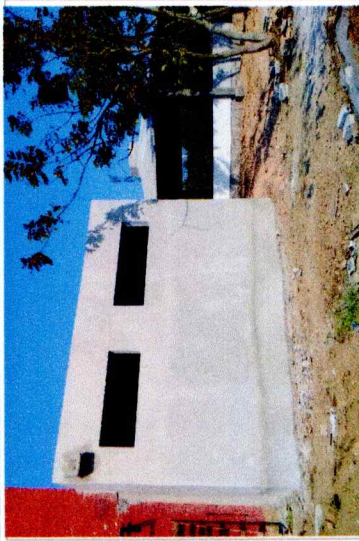
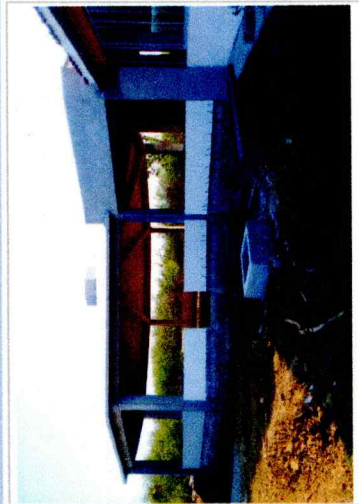
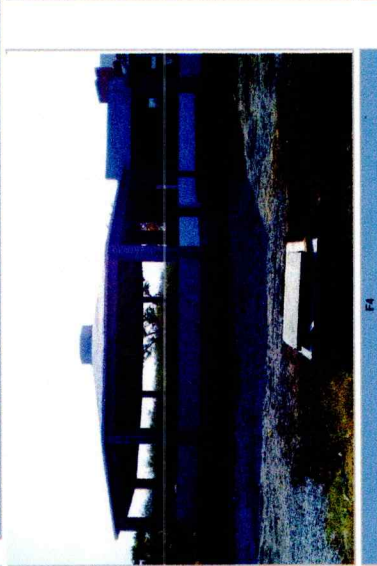
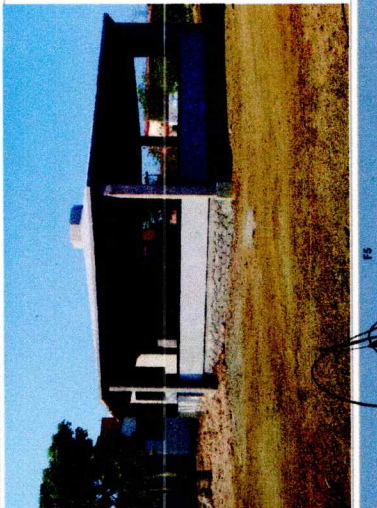
Aline de sciados en muro, relleno de material, colocación de entornado en losa plana.
