REPORTE DESCRIPTIVO DEL INFORME DE AVANCE MENSUAL

REPORTE FOTOGRÁFICO DEL INFORME DE AVANCE MENSUAL

Nombre de la obra: **Construcción de un edificio de nuevo aulas con sanitarios en la Universidad del Istmo Campus Tehuantepec.**

Nombre de la obra: **Rehabilitación e impermeabilización de losas de los edificios en la Universidad del Istmo Campus Ixtotec.**

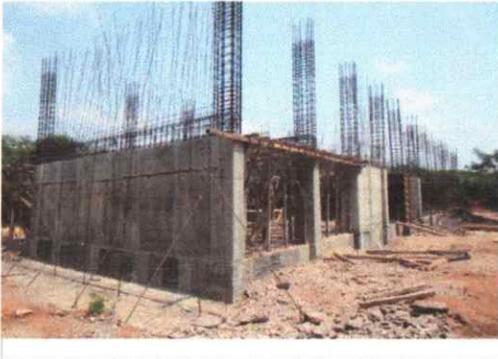
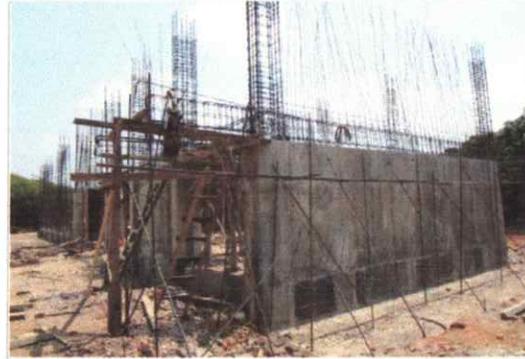
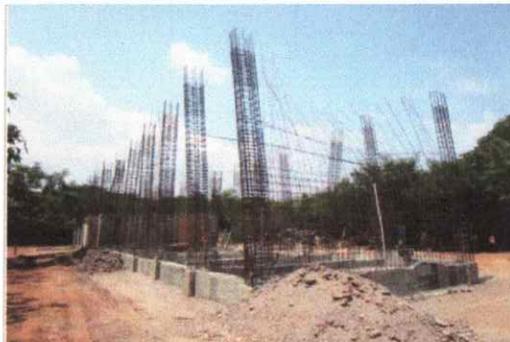
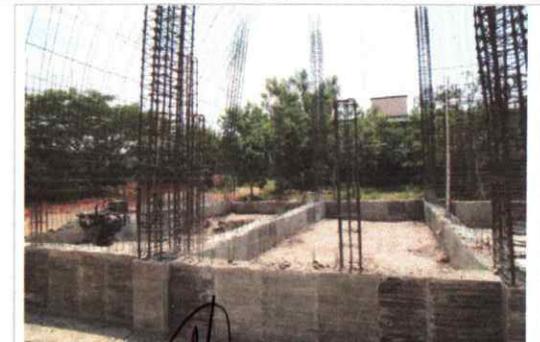
Limpieza, trazo, nivelación y excavación de terreno; mejoramiento de suelo con material de banco compactado con rodillo vibrocompactador; elaboración de plantilla de concreto; elaboración de losa de cimentación; elaboración de contralabes; elaboración de columnas y muros de concreto.

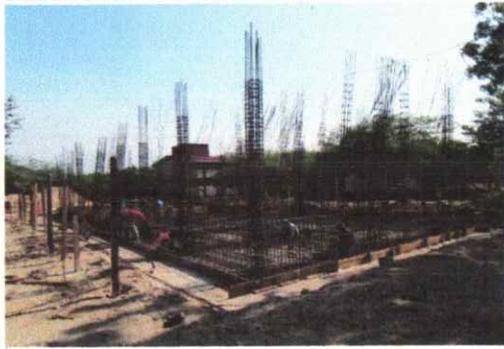
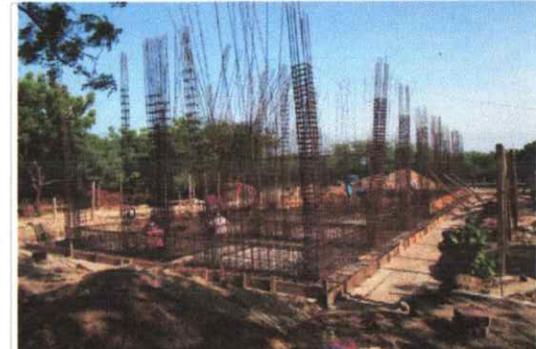
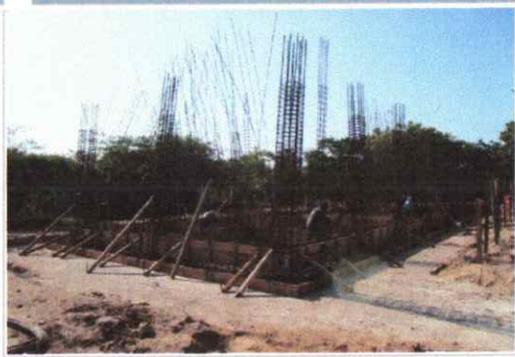
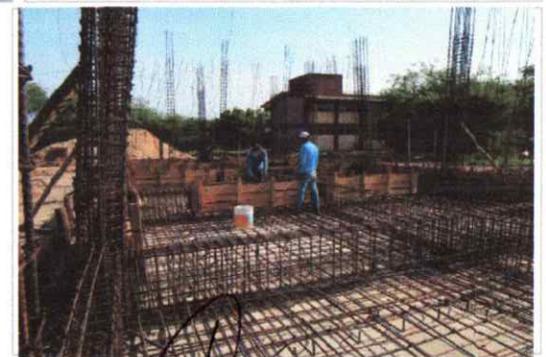
Comentarios de los trabajos realizados:
Limpieza, trazo, nivelación y excavación de terreno; mejoramiento de suelo con material de banco compactado con rodillo vibrocompactador, elaboración de plantilla de concreto armado y cimbrado de losa de cimentación.

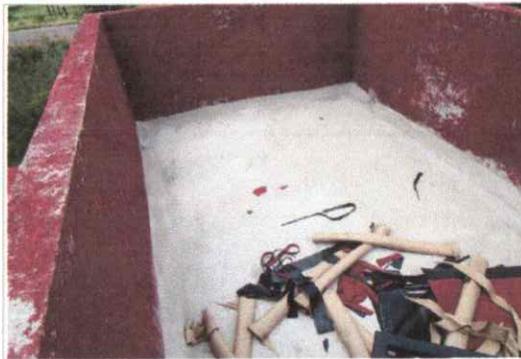
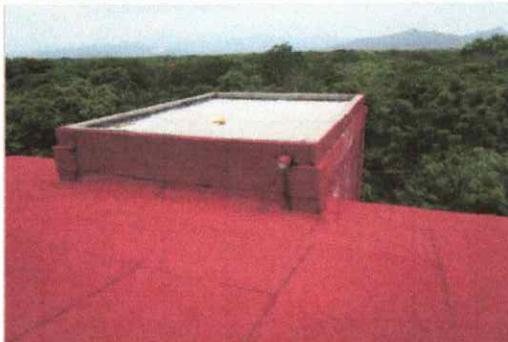
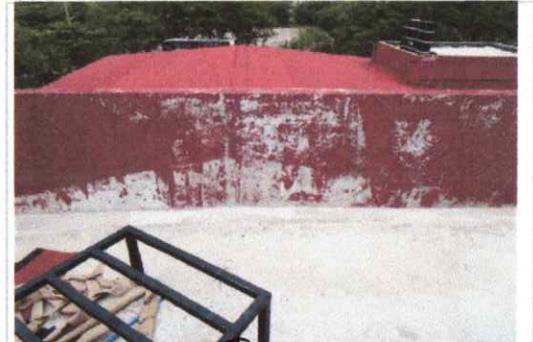
Retiro de impermeabilizante actual, renovación de losa, retiro de leja y suministro y colocación de impermeabilizante prefabricado.

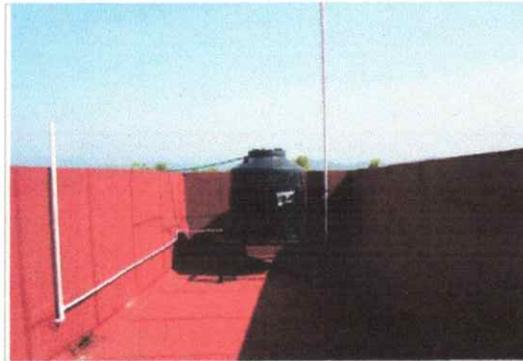
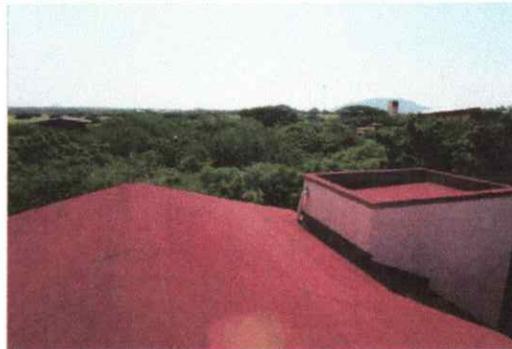
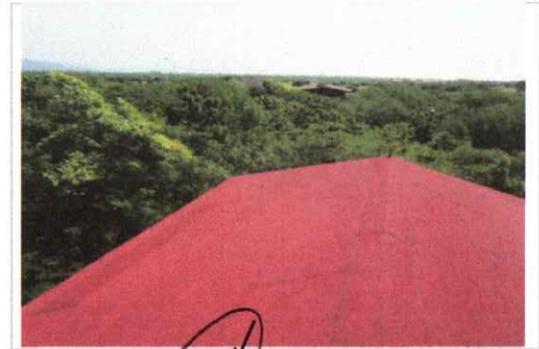
Comentarios de los trabajos realizados:
Retiro de impermeabilizante actual, renovación de losa, retiro de teja y suministro y colocación de impermeabilizante prefabricado.

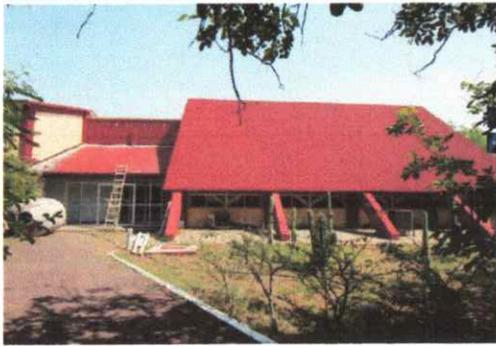
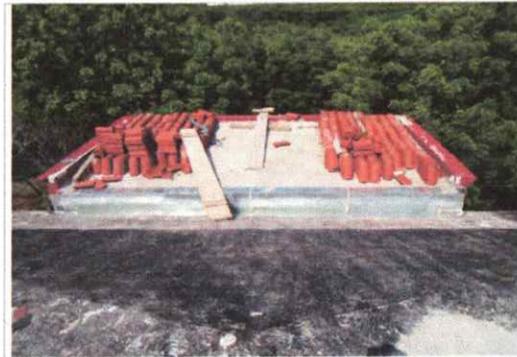
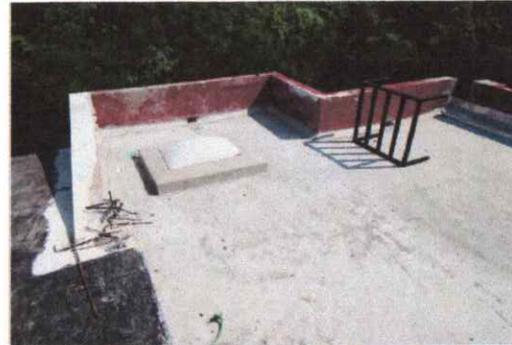
Retiro de impermeabilizante actual, renovación de lasa, retiro de teja.

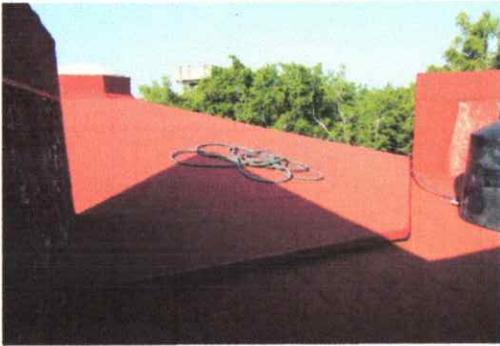
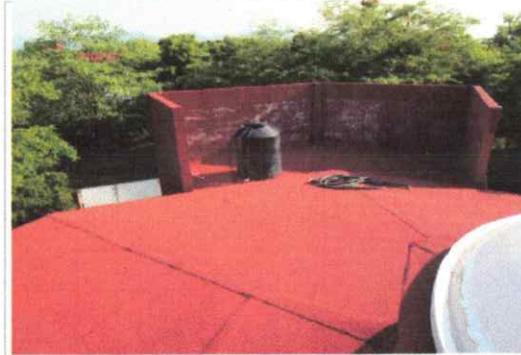
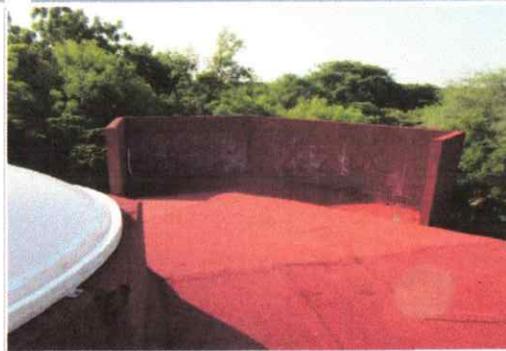
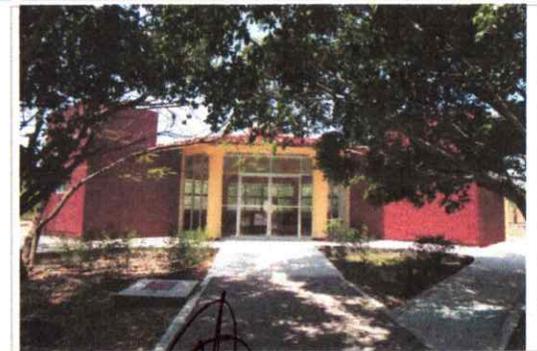
Retiro de impermeabilizante actual, nivelación de losa, retiro de teja y suministro y colocación de impermeabilizante prefabricado.

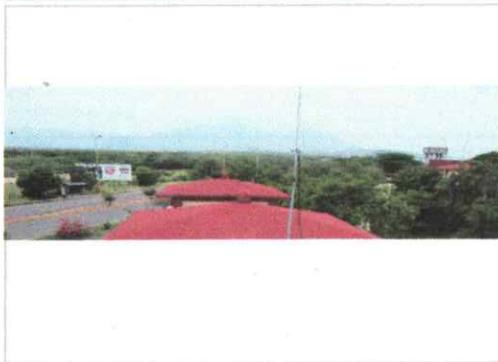
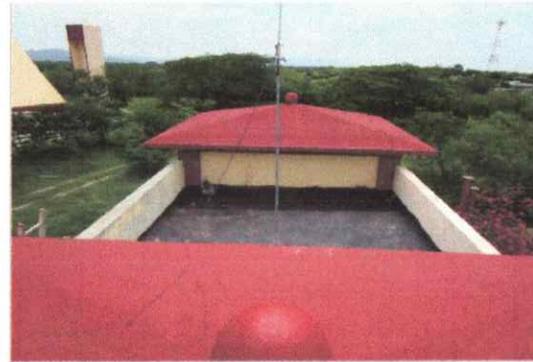
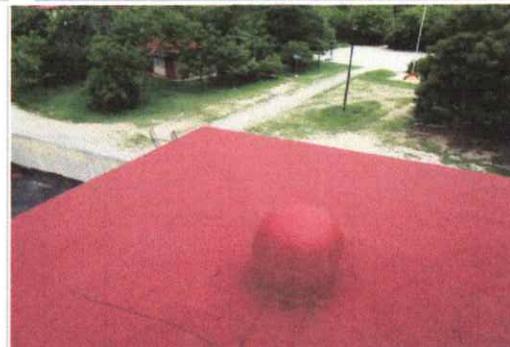
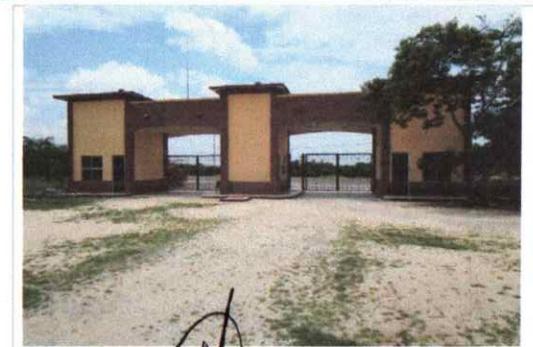
Retiro de impermeabilizante actual, renovación de losa, retiro de teja y suministro y colocación de impermeabilizante prefabricado.

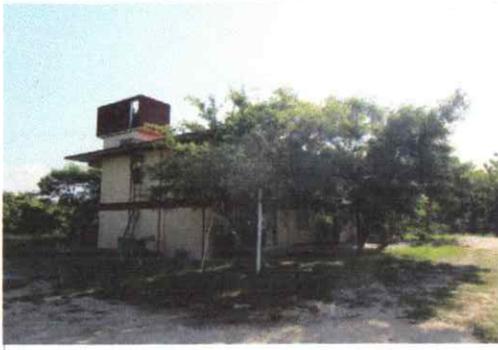
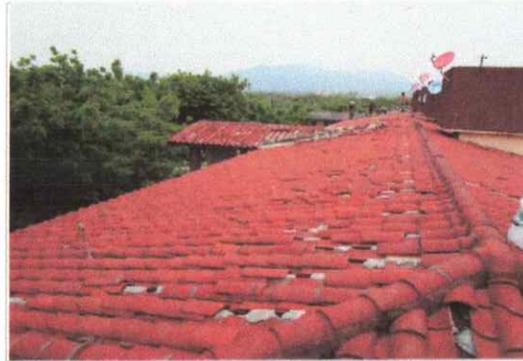
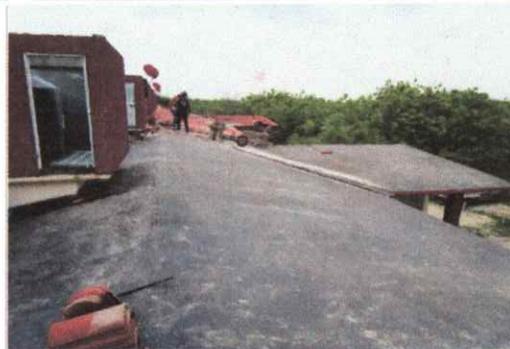
Retiro de impermeabilizante actual, retiro de teja y suministro.

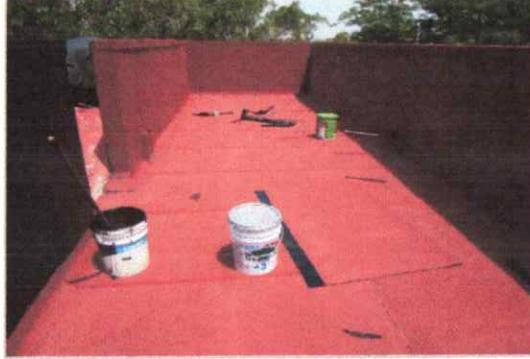
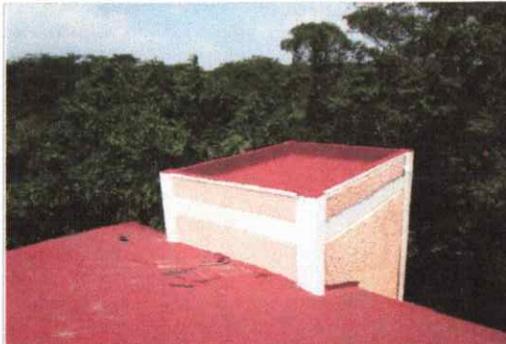
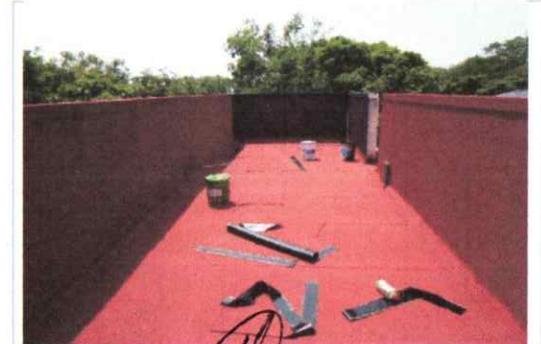
Comentarios de los trabajos realizados:
Retiro de impermeabilizante actual, nivelación de losa y suministro y colocación de impermeabilizante prefabricado.

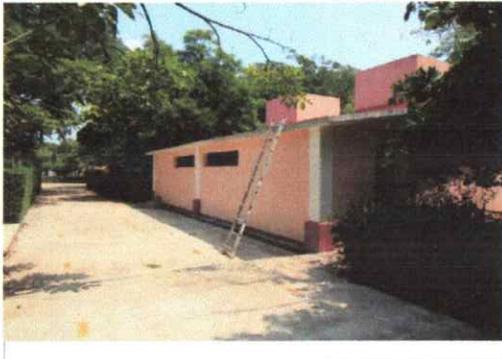
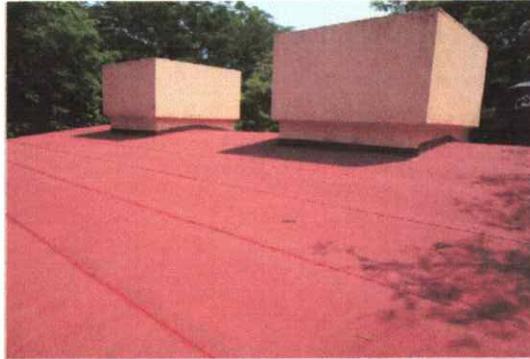
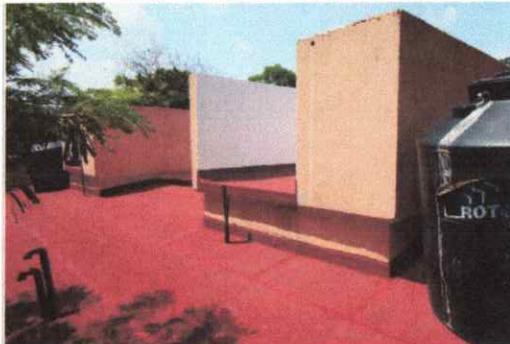
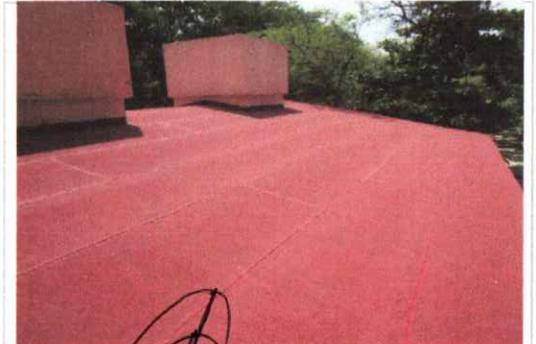
Comentarios de los trabajos realizados:
Retiro de impermeabilizante actual, renovación de lasa, retiro de teja y suministro y colocación de impermeabilizante prefabricado.
