REPORTE DESCRIPTIVO DEL INFORME DE AVANCE MENSUAL

Nombre: Universidad del Istmo.

REPORTE FOTOGRÁFICO DEL INFORME DE AVANCE MENSUAL

Proceso: P-1 Nombre de la obra: **Construcción de un edificio de nueve aulas con sanitarios en la Universidad del Istmo Campus Tehuantepec.**

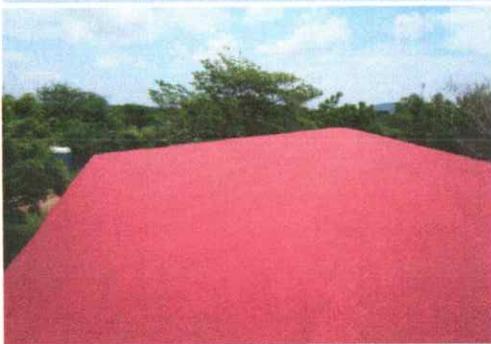
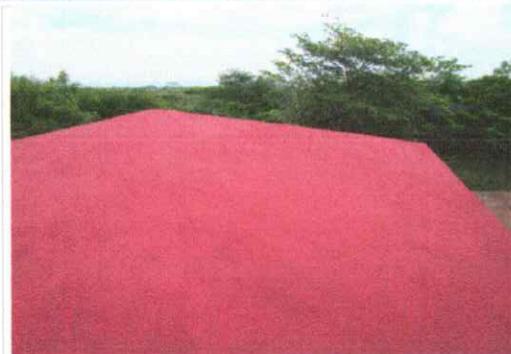
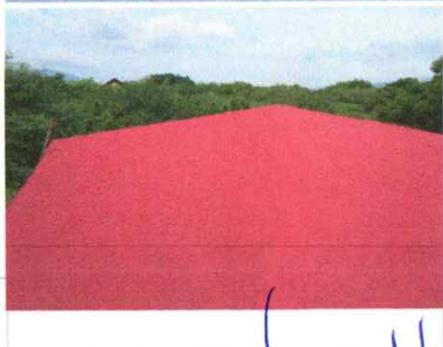
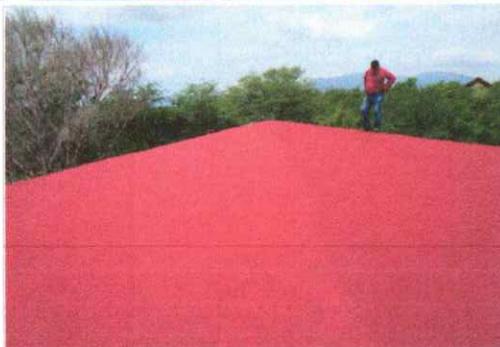
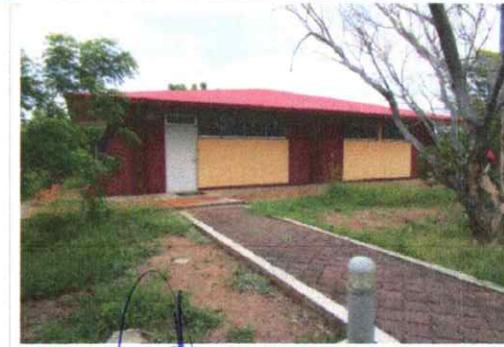
Obra terminada.

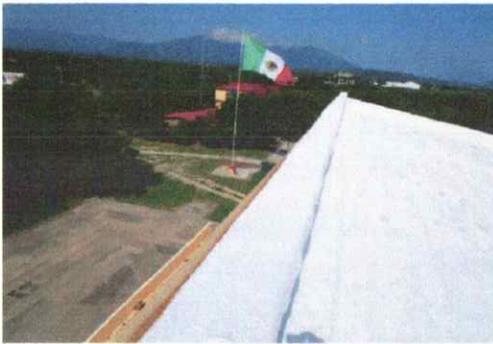
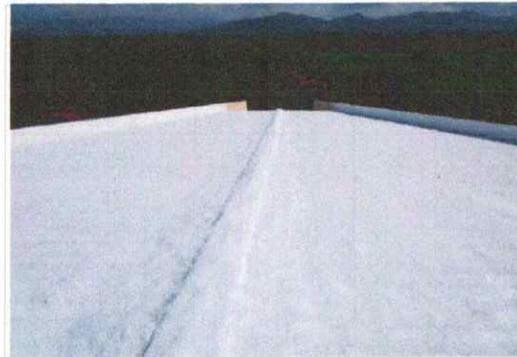
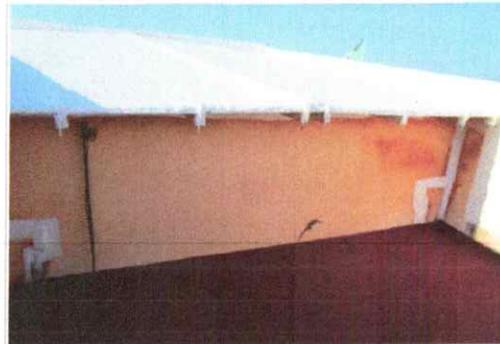
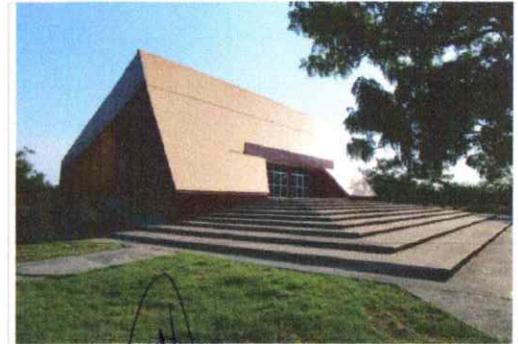
Obra terminada.

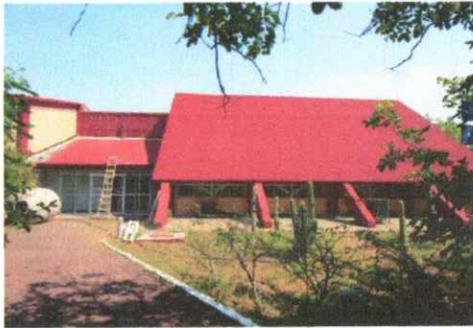
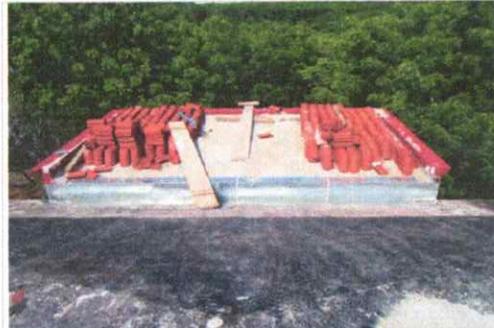
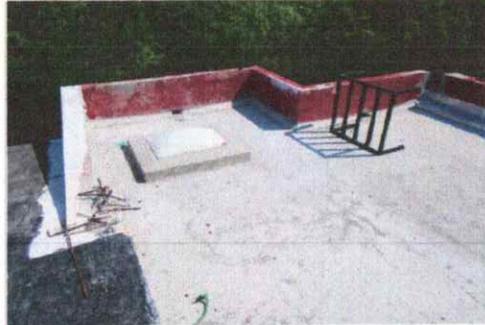
Obra terminada

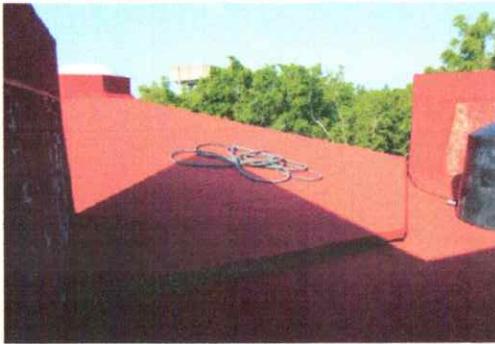
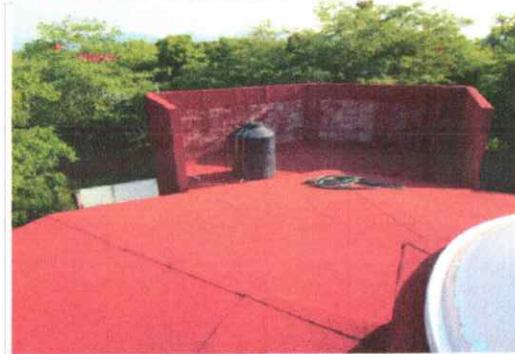
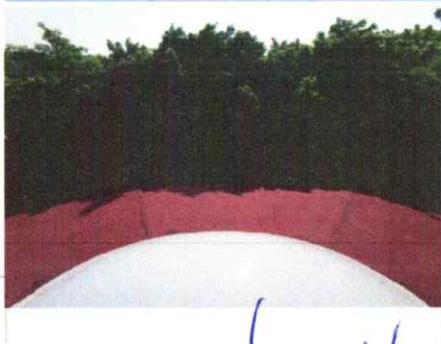
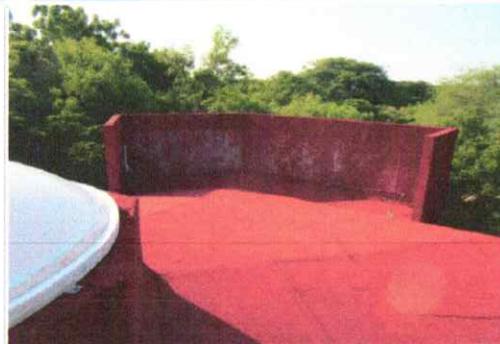
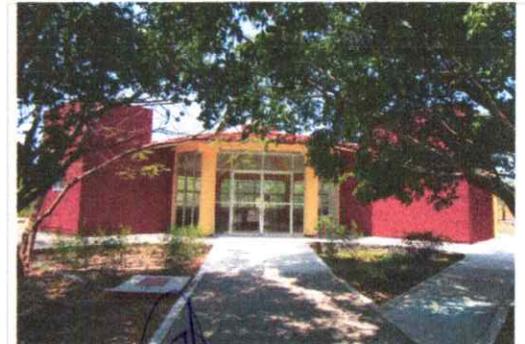
Obra terminada

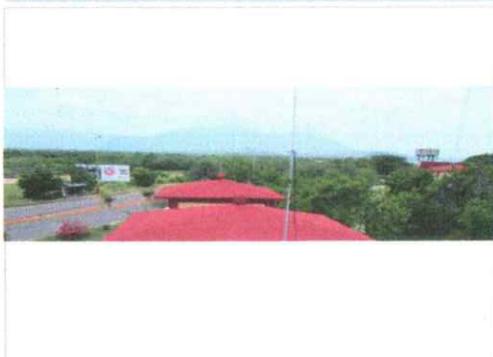
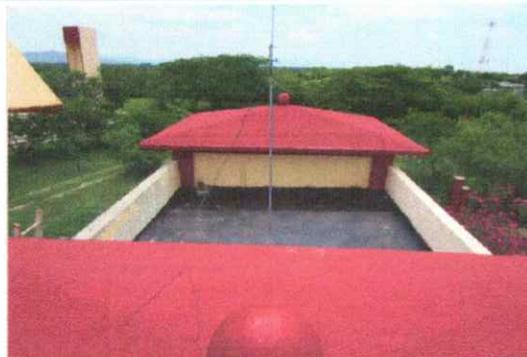
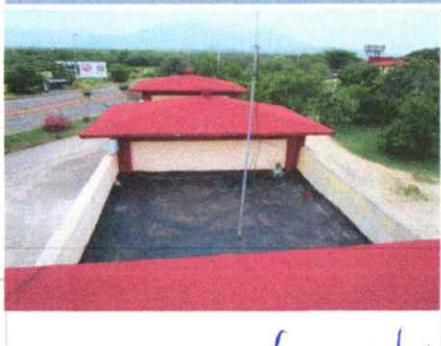
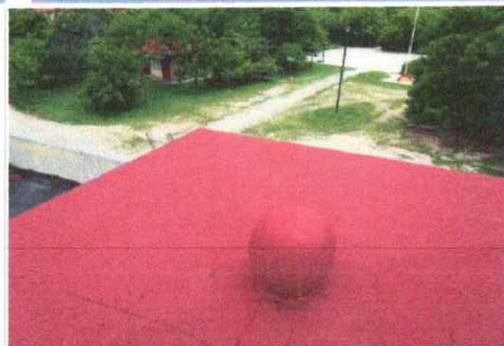
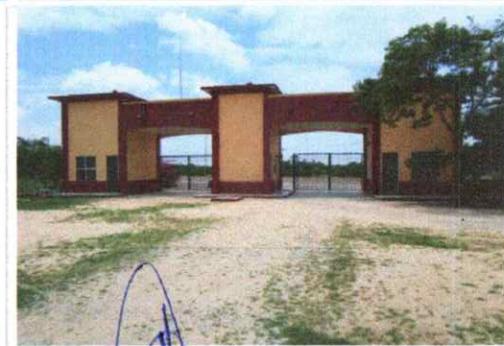
Obra terminada

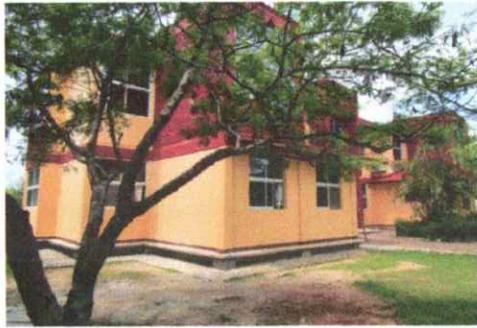
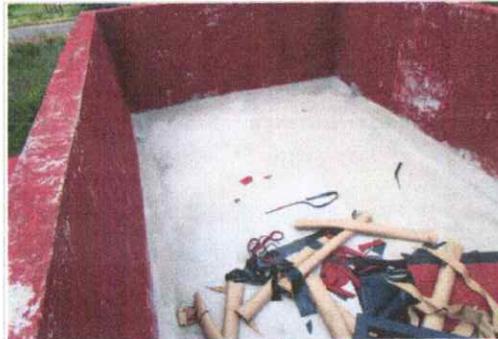
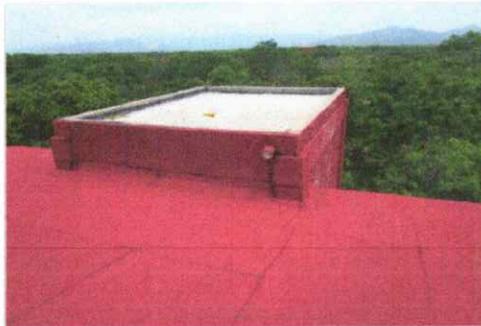
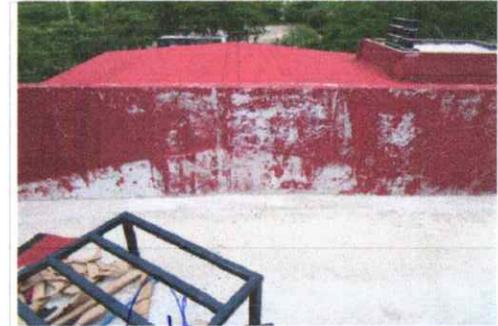
Comentarios de los trabajos realizados:  
Obra terminada
