REPORTE FOTOGRÁFICO DEL INFORME DE AVANCE MENSUAL

Construcción del Auditorio Campus Juchitán 2a. Etapa.

REPORTE FOTOGRAFICO

Construcción de una planta de tratamiento de aguas residuales en la Universidad del Istmo Campus Tehuantepec.

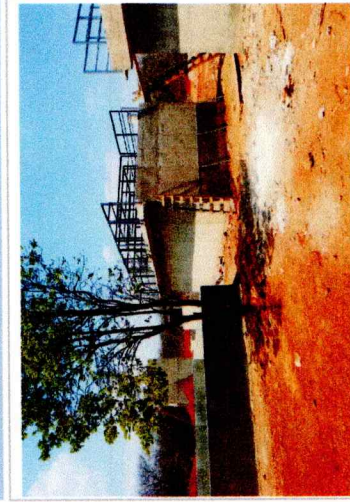
F1

Aplazados en espera de generación de Ocaso, Colocación de impermeabilizante en tanques, suministro y tendido de línea de drenaje para conexión de pozos a planta de tratamiento, suministro e instalación de herrajes en tanques.

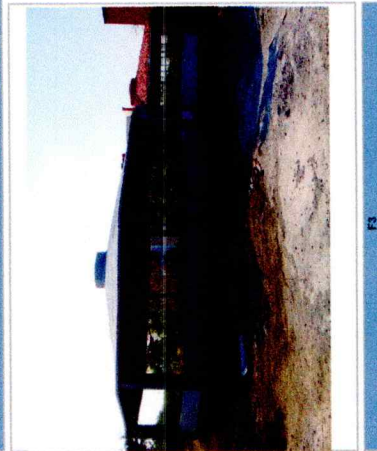
Aline de sciados en muro, relleno de material, colocación de entornado en losa plana.
