REPORTE DESCRIPTIVO DEL INFORME DE AVANCE MENSUAL

REPORTE FOTOGRÁFICO DEL INFORME DE AVANCE MENSUAL

Nombre de la obra: **Construcción de un edificio de nuevo aulas con sanitarios en la Universidad del Istmo Campus Tehuantepec.**

Nombre de la obra: **Rehabilitación e impermeabilización de losas de los edificios en la Universidad del Istmo Campus Ixtotec.**

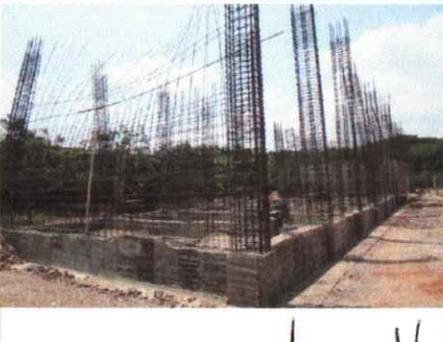
F3:

Limpieza, trazo, nivelación y excavación de terreno; mejoramiento de suelo con material de banco compactado con rodillo vibrocompactador; elaboración de plantilla de concreto; elaboración de losa de cimentación; elaboración de contralabes; elaboración de columnas y muros de concreto.

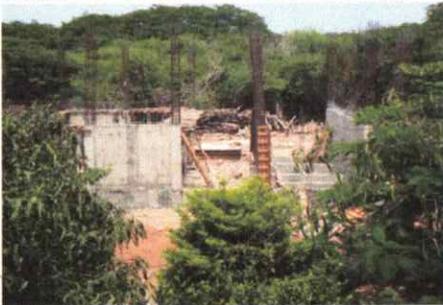
F3:

Limpieza, trazo, nivelación y excavación de terreno; mejoramiento de suelo con material de banco compactado con rodillo vibrocompactador; elaboración de plantilla de concreto; elaboración de losa de cimentación; elaboración de contratrabes; elaboración de columnas y muros de concreto.

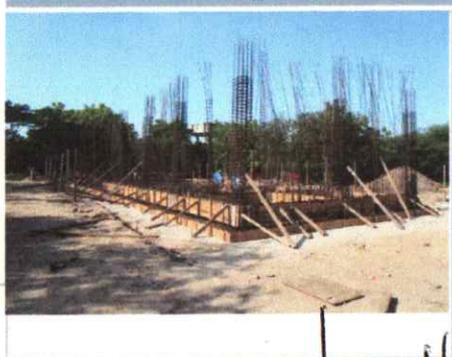
Comentarios de los trabajos realizados:
Limpieza, trazo, nivelación y excavación de terreno; mejoramiento de suelo con material de banco compactado con rodillo vibrocompactador, elaboración de plantilla de concreto armado y cimbrado de losa de cimentación.

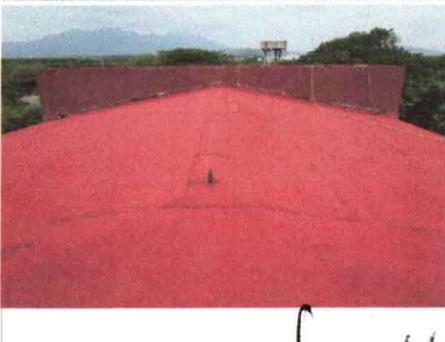
F3

Retiro de impermeabilizante actual, renovación de losa, retiro de leja y suministro y colocación de impermeabilizante prefabricado.

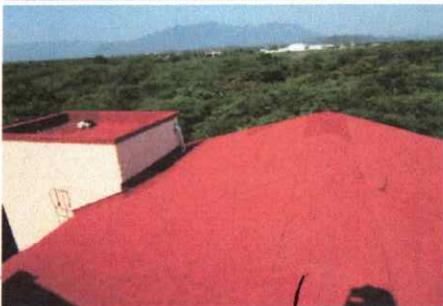
F3

Comentarios de los trabajos realizados:
Retiro de impermeabilizante actual, renovación de losa, retiro de teja y suministro y colocación de impermeabilizante prefabricado.

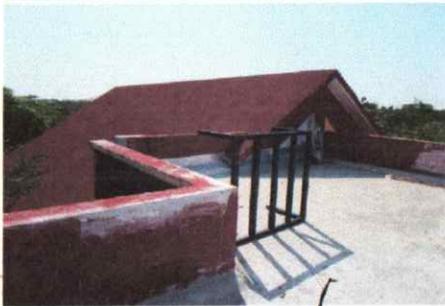
F3

Retiro de impermeabilizante actual, renovación de lasa, retiro de teja.

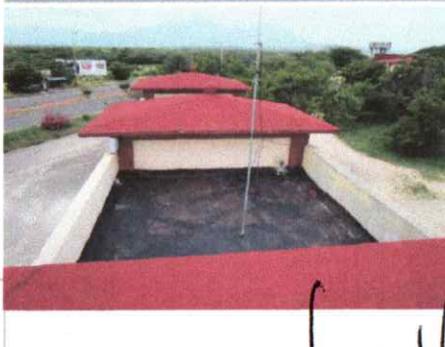
F3:

Retiro de impermeabilizante actual, renovación de losa, retiro de teja y suministro y colocación de impermeabilizante prefabricado.

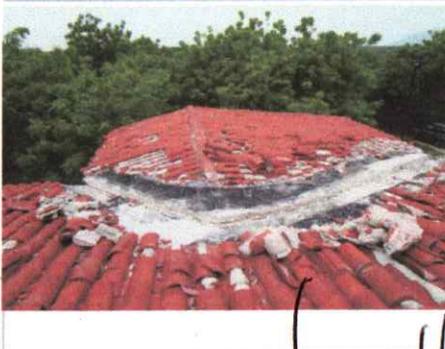
F3:

Retiro de impermeabilizante actual, retiro de teja y suministro.

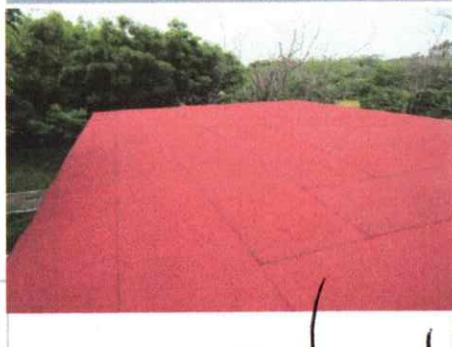
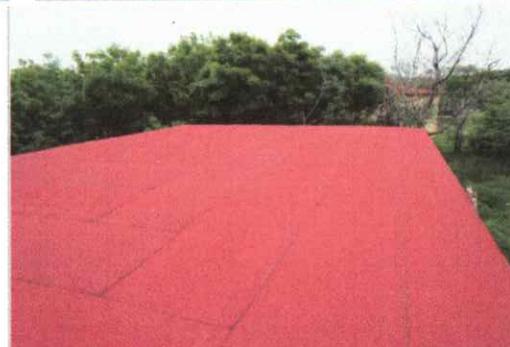
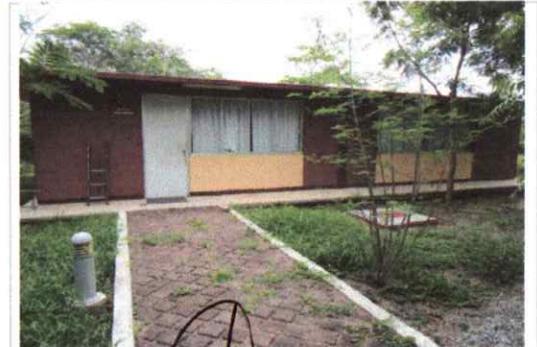
Retiro de impermeabilizante actual y suministro y colocación de impermeabilizante prefabricado.

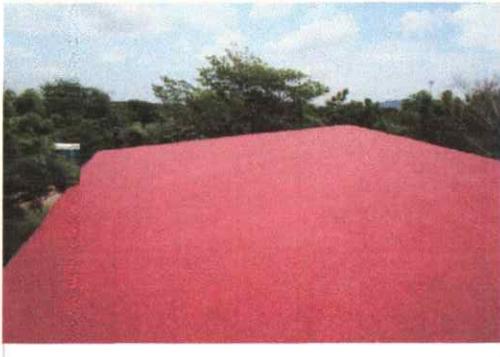
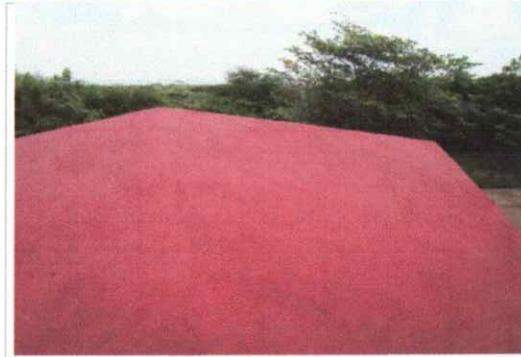
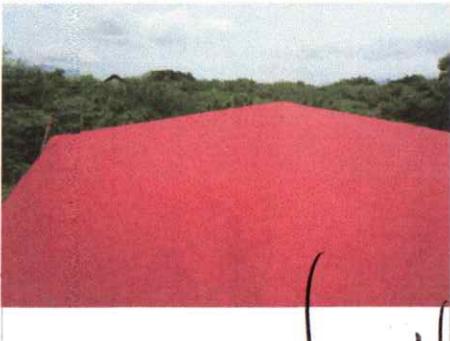
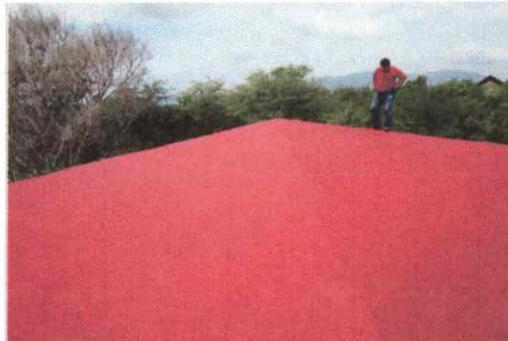
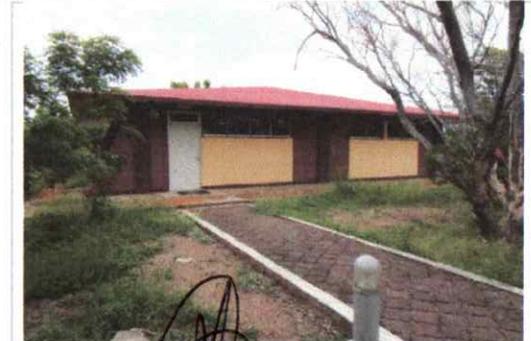
Retiro de impermeabilizante, retiro de teja y suministro y colocación de espuma de poluretano.

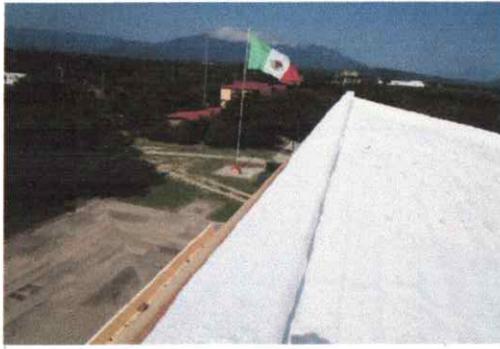
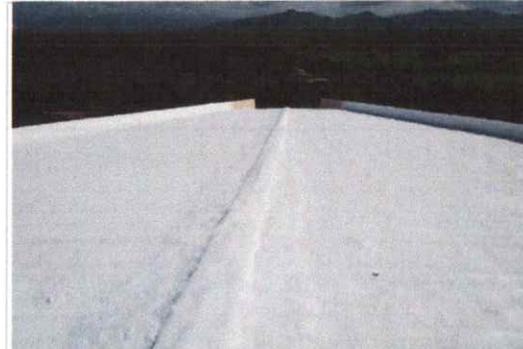
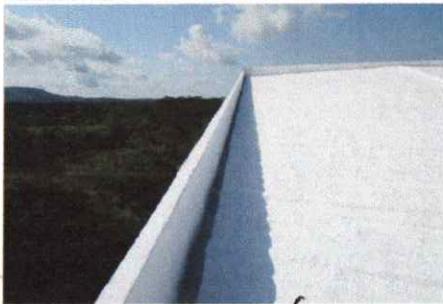
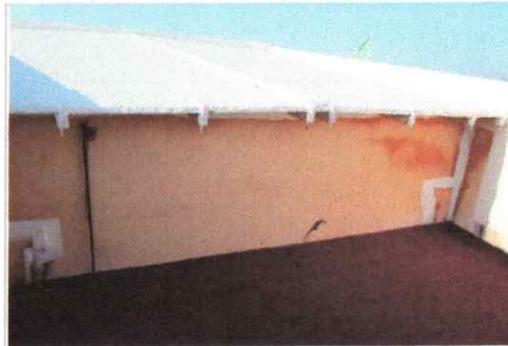
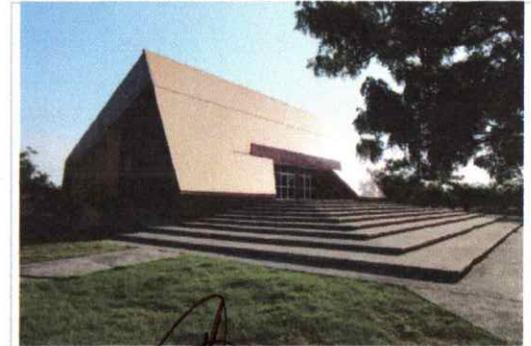
Retiro de impermeabilizante actual y suministro y colocación de espuma de poluretano.

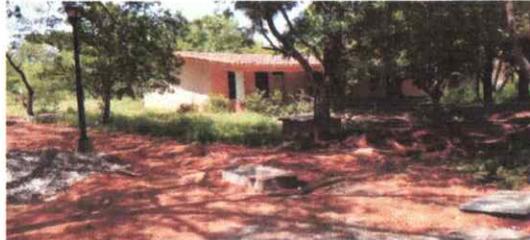
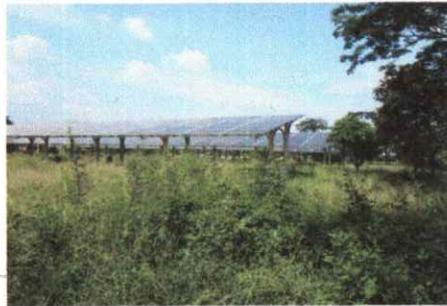
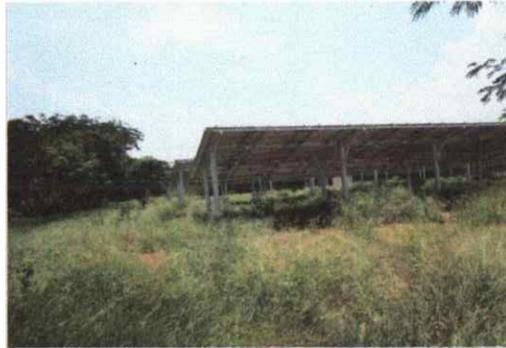
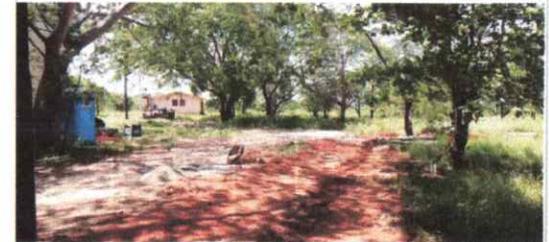
Trazo y nivelación de área a excavar, excavación para colocar línea de ductería para tablero de aires acondicionados en aulas.

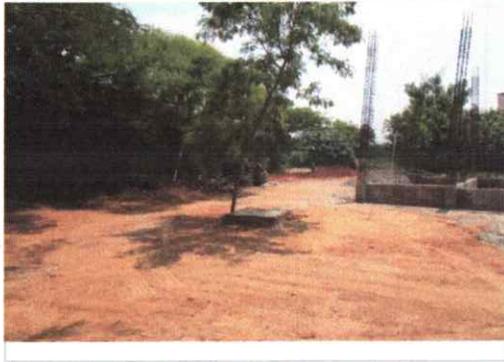
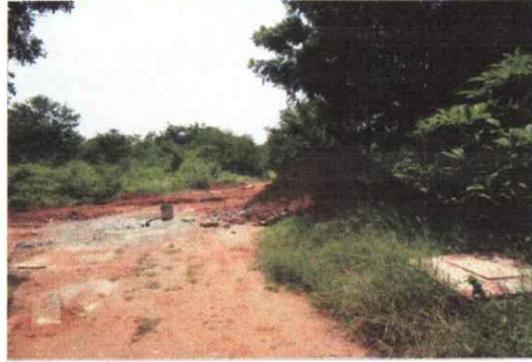
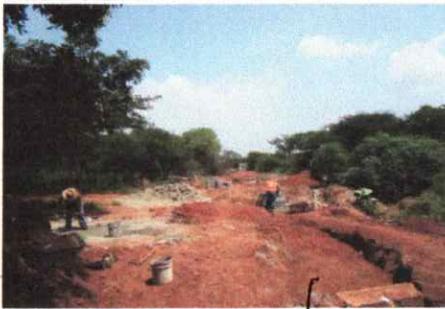
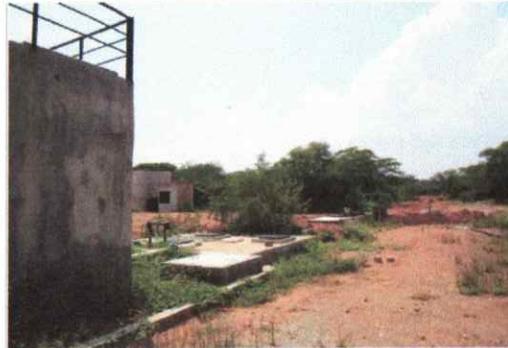
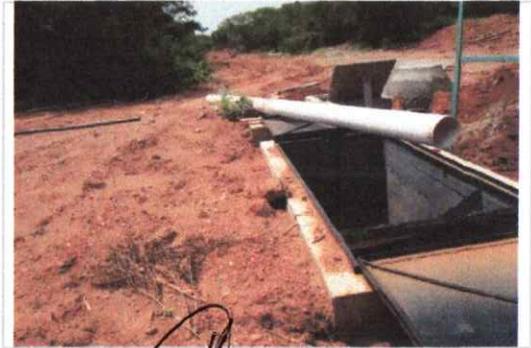
Trazo, nivelación y excavación de líneas de drenaje, suministro e colocación de líneas de drenaje, demolición de firme de concreto, lambrín y loseta de cerámica, cambio de línea sanitaria e hidráulica. Retiro de mamparas.

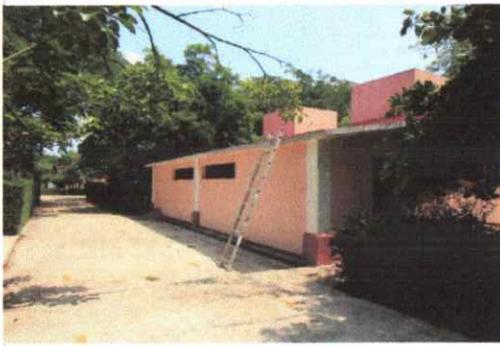
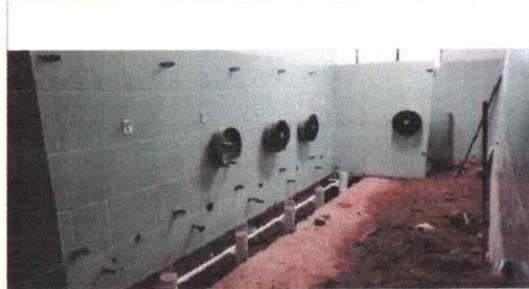
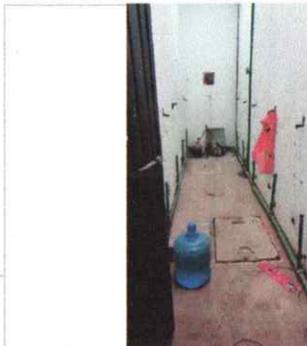
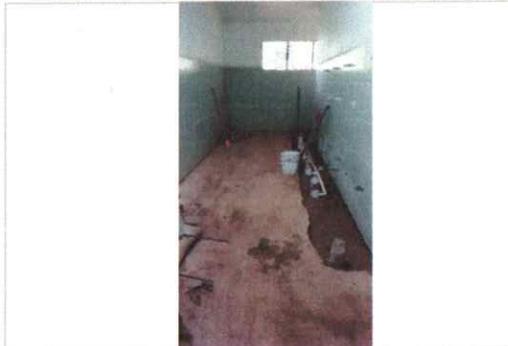
Trazo, nivelación y excavación de líneas de drenaje, suministro e colocación de líneas de drenaje, demolición de firme de concreto, lambrín y loseta de cerámica, cambio de línea sanitaria e hidráulica. Retiro de mamparas.

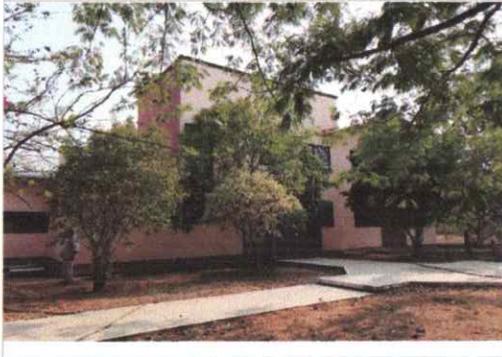
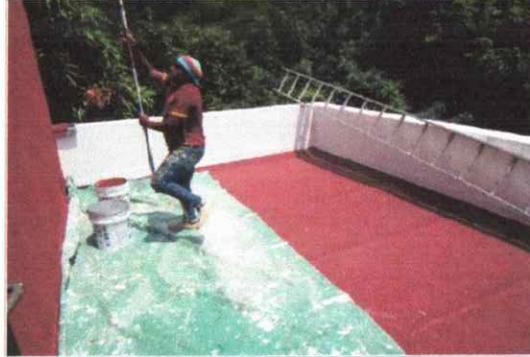
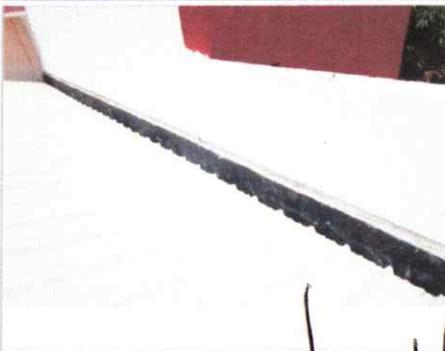
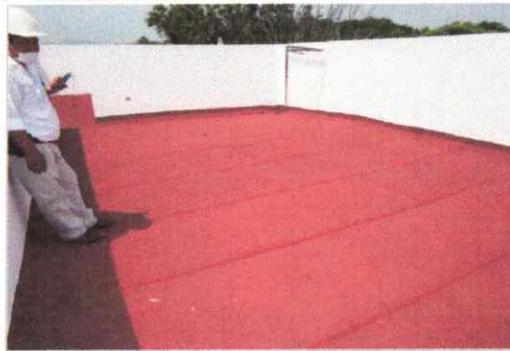
Retiro de impermeabilizante actual, renovación de lasas y suministro y colocación de impermeabilizante prefabricado.
