REPORTE DESCRIPTIVO DEL INFORME DE AVANCE MENSUAL

Nombre: Universidad del Istmo.

REPORTE FOTOGRÁFICO DEL INFORME DE AVANCE MENSUAL

Proceso: P-1 Nombre de la obra: **Construcción de un edificio de nueve aulas con sanitarios en la Universidad del Istmo Campus Tehuantepec.**

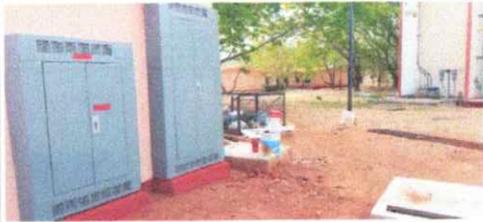
F1:

Suministro e instalación de inversor, libranza para conexión de circuitos, conexión de circuitos en media tensión, suministro de termómetro de 4 canales, suministro y colocación de aire acondicionado en aulas.
